Einwohnergemeinde Oberhofen am Thunersee

## Hochwasserschutzprojekt Riderbach

### Überprüfung des Projektes von 2013

Bern, 03.06.2026

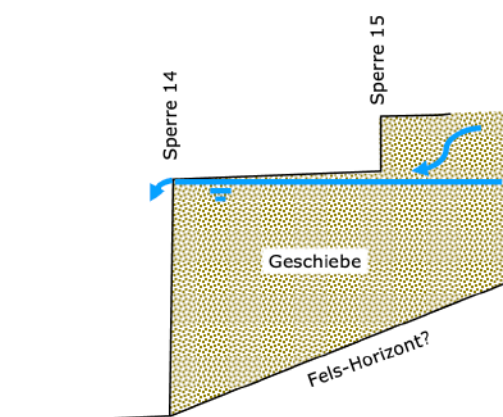
Seit etwa 2003 wurde im Riderbach vermehrt Trockenheit festgestellt. Das Wasser versickert im Bereich zwischen Geschiebesammler und Bachschale sowie oberhalb der Bogensperren 14 und 15 (Abbildung 6). Dieser Umstand müsste im Projekt berücksichtigt werden. Insbesondere wäre eine Abdichtung der Sohle zu prüfen.

Abbildung 6:  
Schematische Darstellung der Versickerung und unterirdischen Abflusswege im Geschiebekörper oberhalb der Sperren 14 und 15 (Längsprofil).

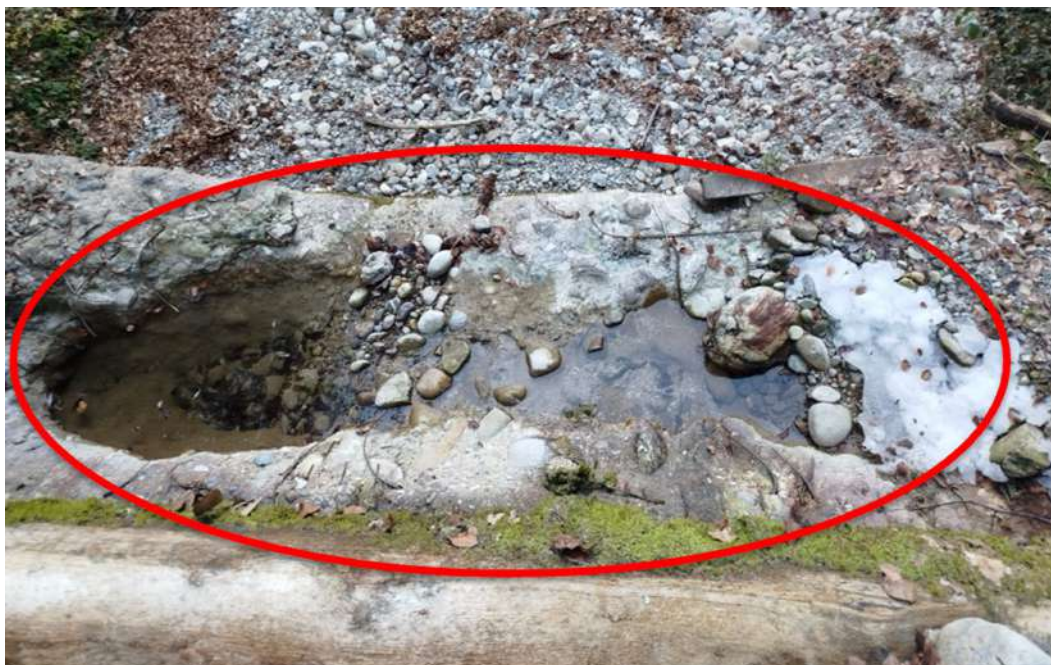
Abbildung 20:  
Schadstelle an der  
Sperre 15 (Blick in Fliess-  
richtung). Quelle: Fluss-  
bau AG SAH.

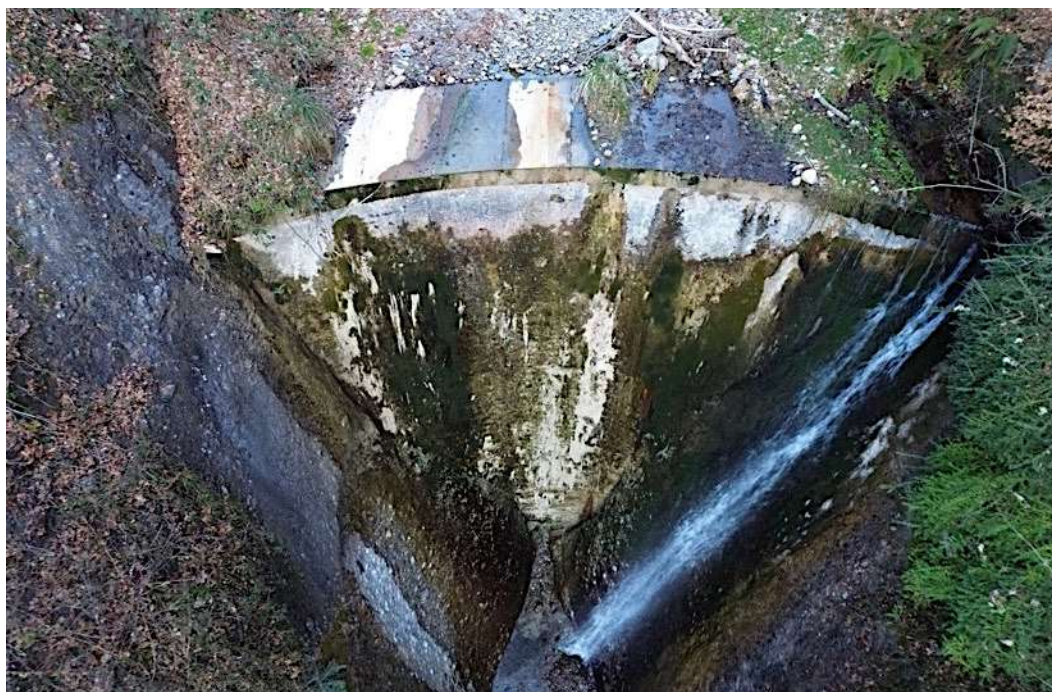
Sichtbare Austritte von rostfarbenem Wasser wurden beobachtet. Nach erster Einschätzung stellt dies vermutlich kein grösseres Problem dar. Eine genauere Beurteilung dieses Phänomens wird jedoch empfohlen.

Abbildung 21:  
Blick auf die Sperre 14  
gegen die Fliessrichtung.  
Quelle: Flussbau  
AG SAH.

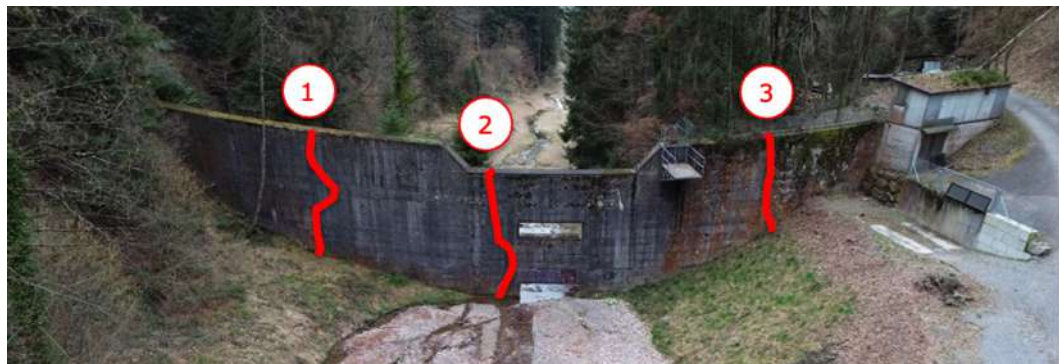
Die Abschluss Sperre weist an drei Stellen durchgehende Risse auf. Gemäss dem Projektbericht von 2013 handelt es sich dabei um Schwindrisse infolge unzureichender Bewehrung. Die Risse wurden nachträglich verschlossen, haben sich jedoch seither erneut geöffnet, was darauf hindeutet, dass der Prozess weiterhin aktiv ist. Eine erneute Rissöffnung ist grundsätzlich nicht ungewöhnlich und kann unter anderem auf Längenänderungen infolge von Temperaturdifferenzen zurückgeführt werden.

Die Rissbreiten betragen teilweise mehr als 1 cm. Zudem fällt insbesondere im Bereich der oberen Kante auf, dass sich Teile der Staumauer offenbar gegeneinander verschoben haben, da die oberen Kanten nicht mehr auf einer Geraden liegen. Der linksseitige Abschnitt zwischen Riss 1 und Riss 2 ist gegenüber dem mittleren Abschnitt um etwa 1–2 cm talwärts versetzt. Der mittlere Abschnitt zwischen Riss 2 und Riss 3 ist wiederum gegenüber dem rechtsseitigen Abschnitt (rechts von Riss 3) um etwa 1–2 cm talwärts verschoben. Diese Versätze könnten auf eine leichte Rotation bzw. Verschiebung einzelner Mauersegmente hinweisen und stellen ein mögliches Indiz für einen strukturellen Schaden dar. Die Ursachen sowie die möglichen Auswirkungen der Rissbildung und der beobachteten Verschiebungen auf die Tragfähigkeit des Bauwerks sollten daher vertieft abgeklärt werden.

Abbildung 22:  
Die Abschluss sperre ist  
an drei Stellen durchge-  
rissen (rote Linien).  
Quelle: Flussbau AG SAH

- Sanierung beschädigter Ufermauern
- Vertiefte Zustandsuntersuchungen der Sperren 14 und 15 sowie der Abschlussperre des Geschiebesammlers
- Erarbeitung eines Sicherheitskonzepts für das Strandbad Oberhofen

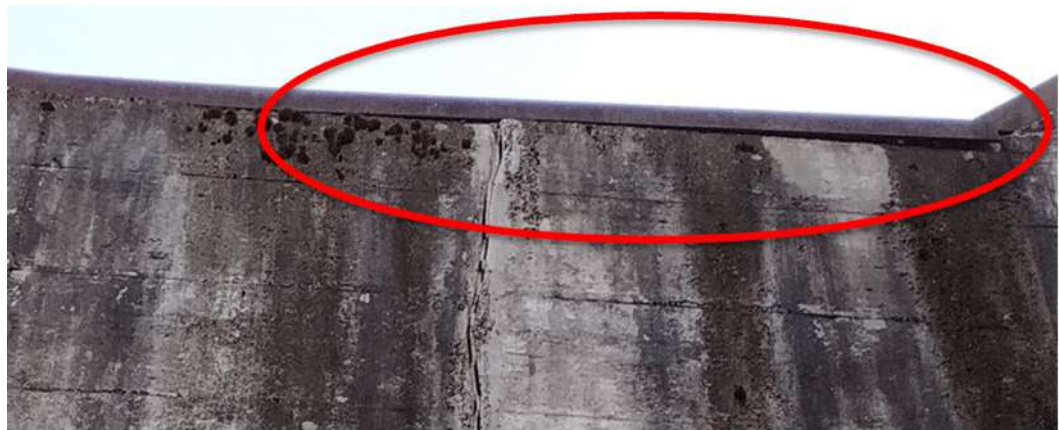
Abbildung 23:  
Blick von unterhalb auf  
Riss Nr. 2. Beim Stahl-  
profil ist erkennbar, dass  
die beiden Mauerteile  
nicht mehr fluchten.  
Quelle: Flussbau AG SAH

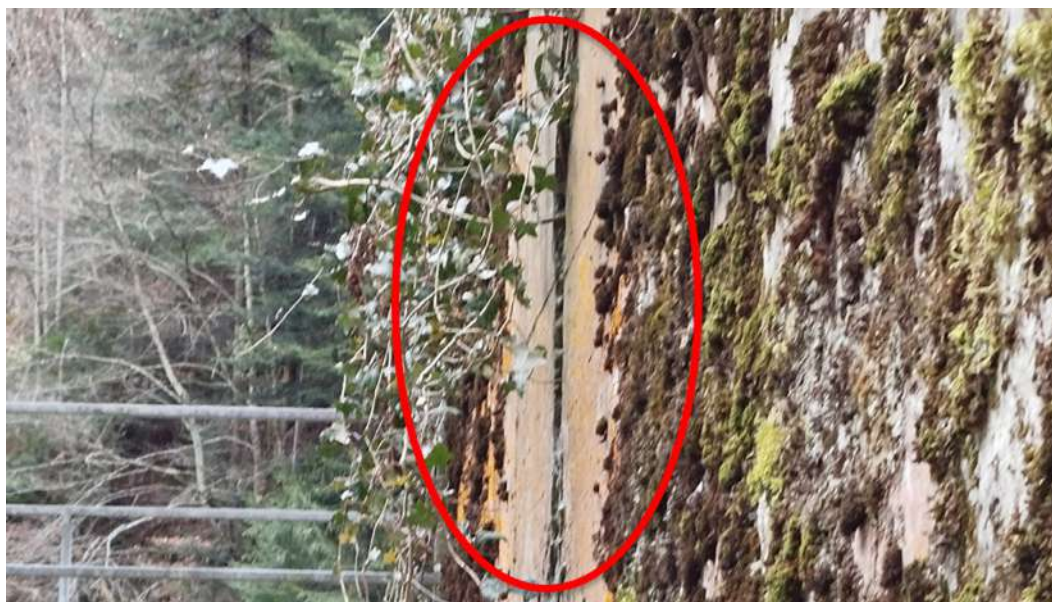
Abbildung 24:  
Blick auf Riss Nr. 3 von  
der Oberwasserseite ent-  
lang der Mauerflucht.  
Auch hier ist erkennbar,  
dass die beiden Mauer-  
teile nicht mehr fluchten.  
Quelle: Flussbau AG SAH

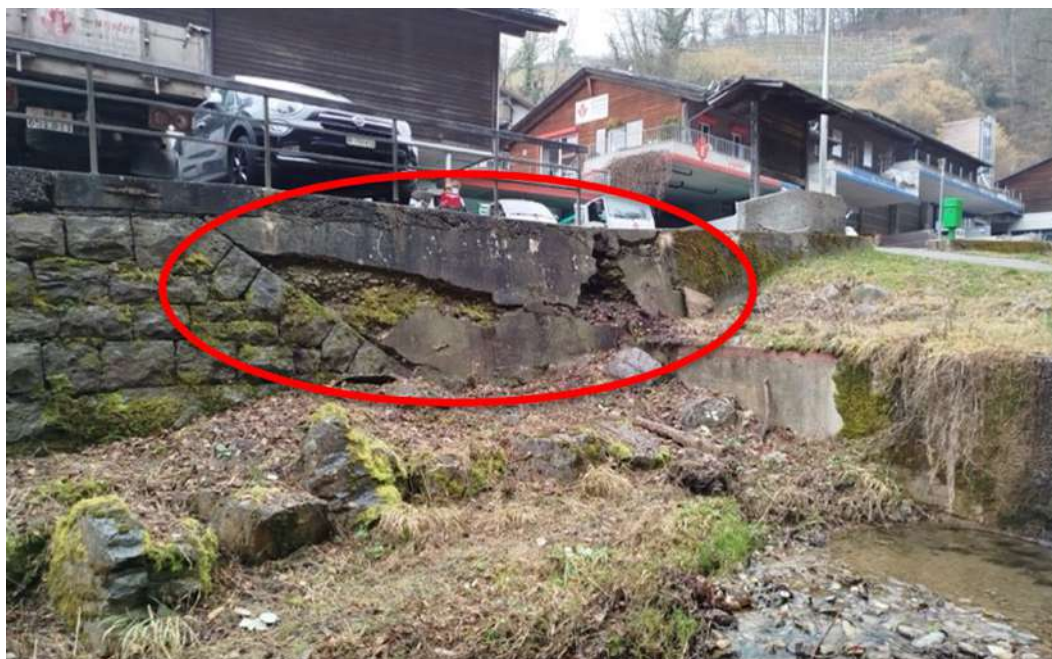
Die rechtsufrige Ufermauer im Bereich QP8 weist sowohl oberhalb als auch unterhalb des Fussgängersteiges mehrere grössere Schadstellen auf, die kurzfristig instand gesetzt bzw. neu gebaut werden müssen. Die Standsicherheit scheint lokal nicht mehr gewährleistet zu sein.

Abbildung 27:  
Schadstellen rechtsufrig  
unterhalb des Fussgänger-  
steiges (Blick gegen  
die Fliessrichtung).  
Quelle: Flussbau AG  
SAH.

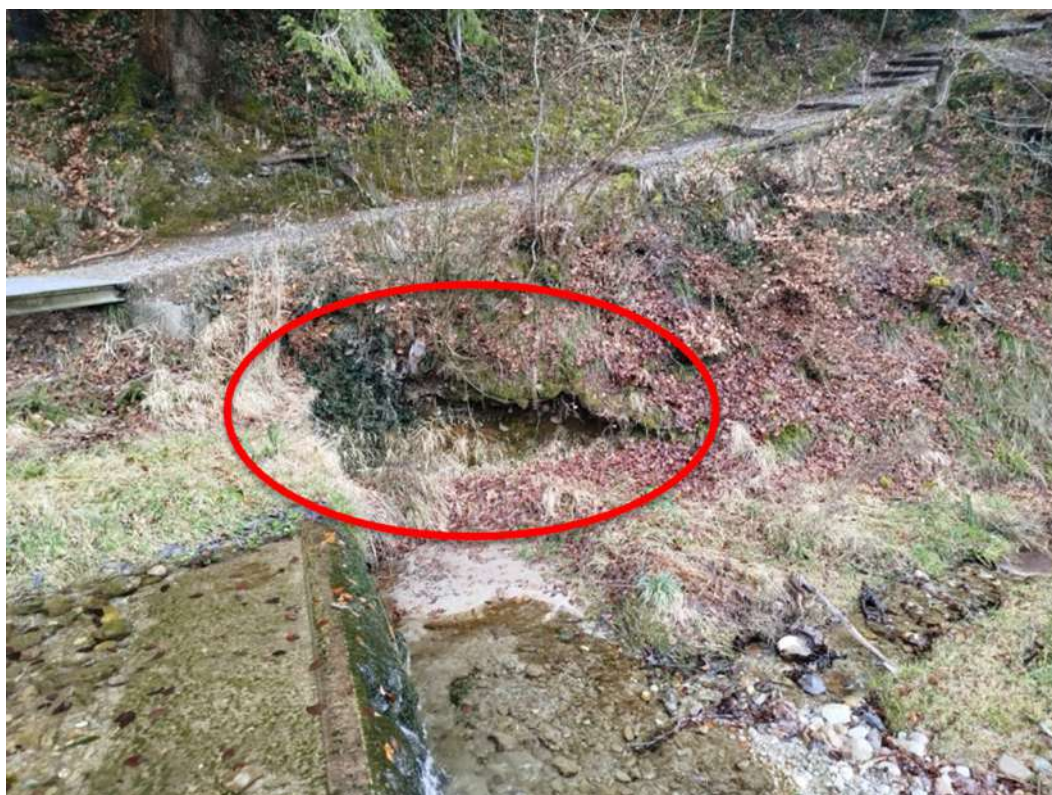
Abbildung 28:  
Unterspülung der  
linksufrigen Ufermauer  
unterhalb des Fussgän-  
gersteiges. Quelle: Fluss-  
bau AG SAH.

Linksufrig ist das Ufer unmittelbar unterhalb der Schwelle im Bereich des Fussgängerstegs unterspült, wobei die Foundation lokal freigelegt ist. Die Ufermauer ist vermutlich als Schwergewichtsmauer ausgebildet und weist eine nur gering ausgebildete bzw. flach gegründete Foundation auf. Aufgrund der Unterspülung ist die ursprüngliche Einbindung der Foundation teilweise verloren gegangen. Die Ufermauer befindet sich daher lokal in einem grenzwertigen Gleichgewichtszustand, wobei bereits geringe zusätzliche Einwirkungen (z. B. Hochwasserereignisse) zu einer Destabilisierung führen können. Gemäss historischen Luftbildern ist die Ufermauer mindestens seit 1954 nachweisbar. Aufgrund der begrenzten Bildauflösung älterer Aufnahmen kann jedoch nicht ausgeschlossen werden, dass die Mauer älter ist.

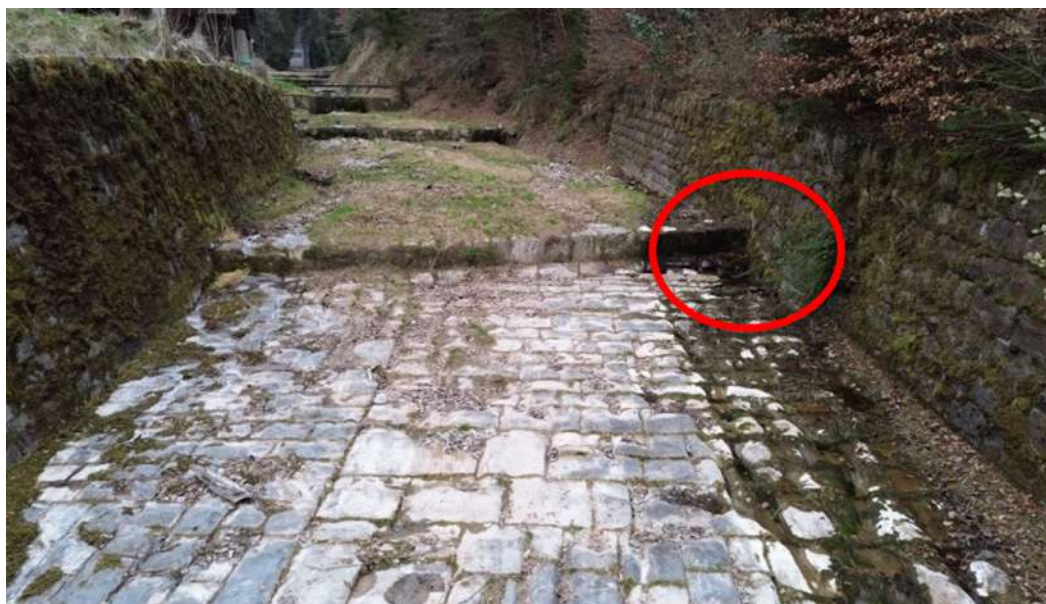
Ca. 23 m oberhalb des Durchlasses Blochstrasse befindet sich ein gepflasterter Abschnitt. Die Pflasterung weist Abnutzungerscheinungen auf und ist in der oberen Ecke linksufrig beschädigt. ie Pflasterung stammt vermutlich ebenfalls aus den 1950er-Jahren.

Abbildung 30:  
Blick gegen die Fliess-  
richtung auf die Pfläste-  
rung. Der Schaden ist im  
roten Kreis gekennzeichnet.  
Quelle: Flussbau AG  
SAH.

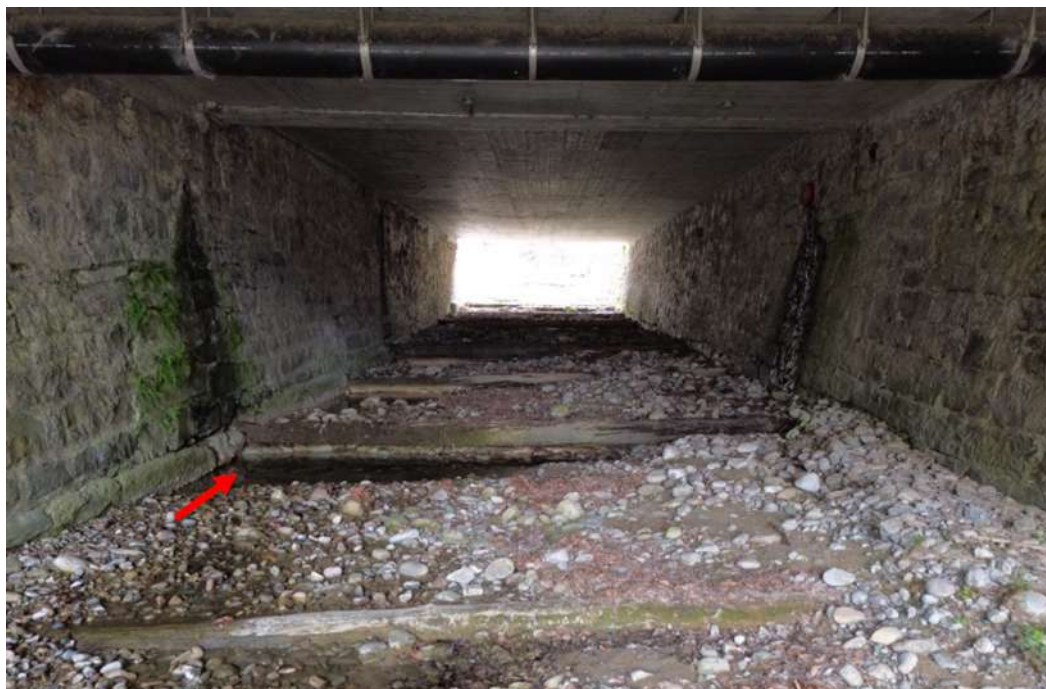
Abbildung 31:  
Blick gegen die Fliess-  
richtung im Durchlass  
Blochstrasse. Die Rund-  
hölzer sind teilweise unter-  
spült (roter Pfeil). Quelle:  
Flussbau AG SAH.

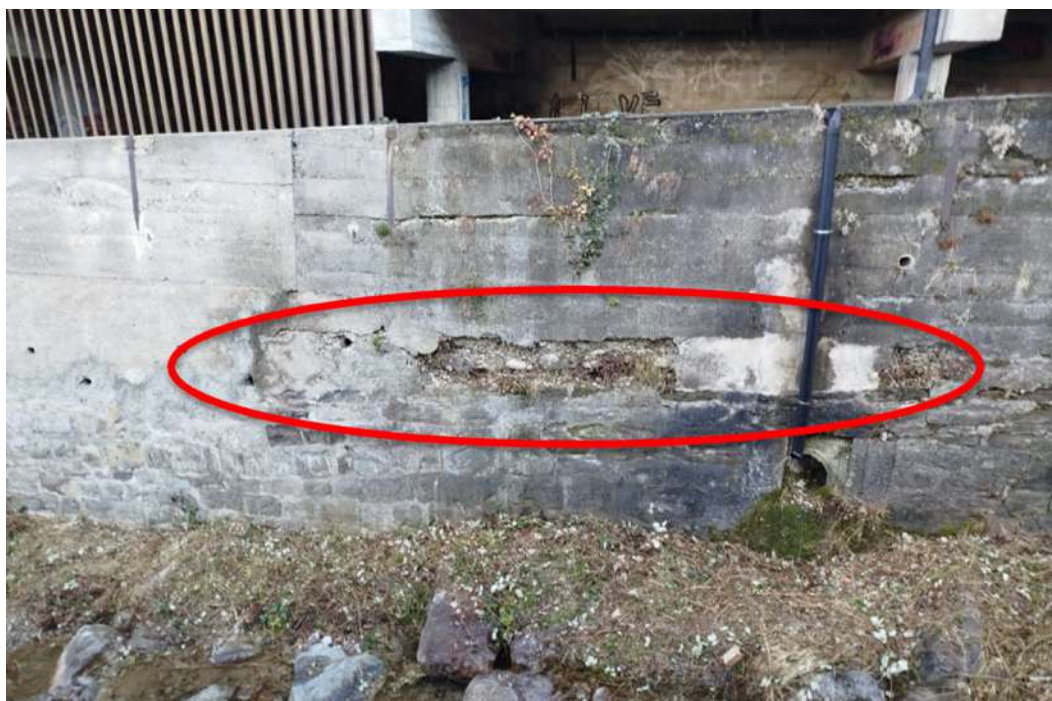
Die rechtsufrige Mauer ca. 15 m unterhalb des Durchlasses Blochstrasse weist gröbere Schäden wie Abplatzungen und Abwitterungen auf. Die Ufermauer zeigt im mittleren Bereich des betrachteten Abschnitts eine ausgeprägte oberflächliche Schädigung. Der Deckbeton ist über eine längere Strecke abgeplatzt, wodurch die darunterliegende, grobkörnige Struktur freigelegt ist. Lokal sind Hohlstellen und Materialverluste erkennbar.

Die Schädigung verläuft annähernd horizontal entlang der Mauer und deutet auf eine fortgeschrittene Verwitterung bzw. wiederholte Feuchte- und Frostbeanspruchung hin. Auffällig ist, dass sich die Abplatzungen im Bereich des Übergangs zwischen neuem Beton und älterem Mauerwerk konzentrieren. Dies lässt auf eine erhöhte Wasserinfiltration in diesem Bereich schliessen, wodurch Frost-Tau-Wechsel begünstigt werden.

Die Tragstruktur der Mauer erscheint aktuell noch intakt, jedoch ist bei fortschreitender Schädigung mit einer weiteren Materialdegradation zu rechnen.

Abbildung 33:  
Blick auf die rechtsufrige  
Mauer unterhalb der  
Blochstrasse. Fliessrich-  
tung von rechts nach  
links. Quelle: Flussbau  
AG SAH.

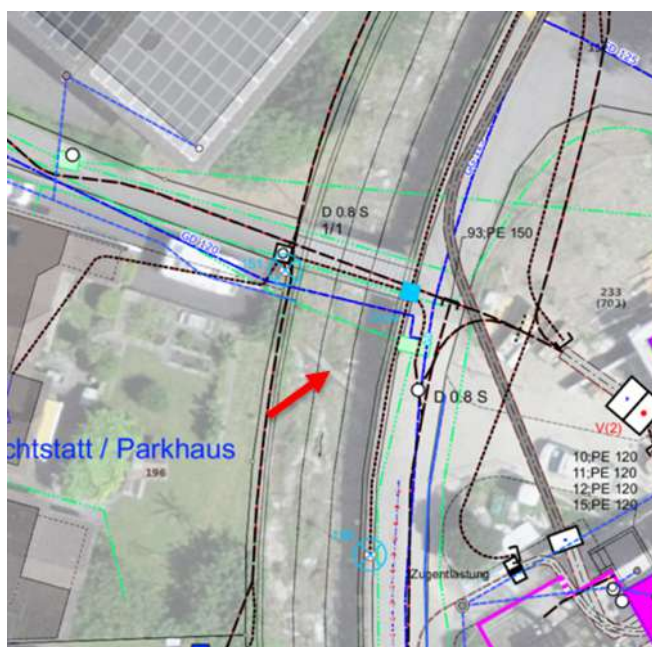
Abbildung 34:  
Ein unbekannter Beton-  
streifen quert die Sohle.  
Quelle: regiogis-beo.ch

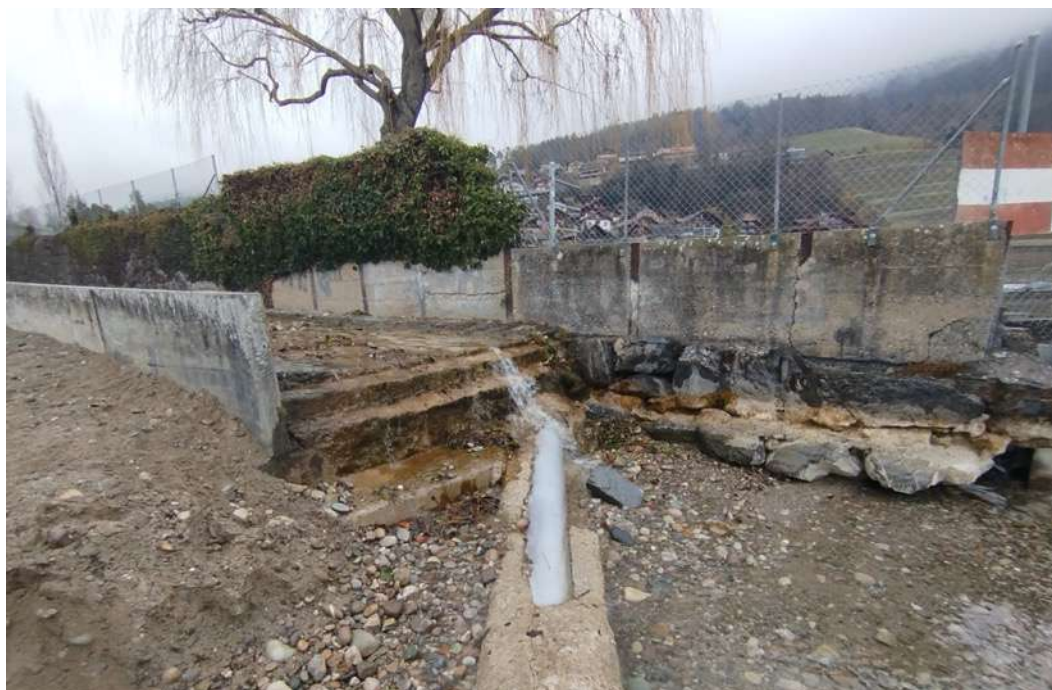
Im Einmündungsbereich befindet sich eine unbekannte Leitung in schlechtem Zustand. Die Betonumhüllung ist teilweise vollständig freigespült und grossenteils beschädigt. Diese Leitung ist im Leitungskataster nicht erfasst.

Abbildung 37:  
Blick auf die Einmündung  
im Thunersee. Blick ge-  
gen die Fliessrichtung.  
Quelle: Flussbau AG  
SAH.
