Einwohnergemeinde Oberhofen am Thunersee

## Hochwasserschutzprojekt Riderbach

### Überprüfung des Projektes von 2013

Bern, 03.06.2026

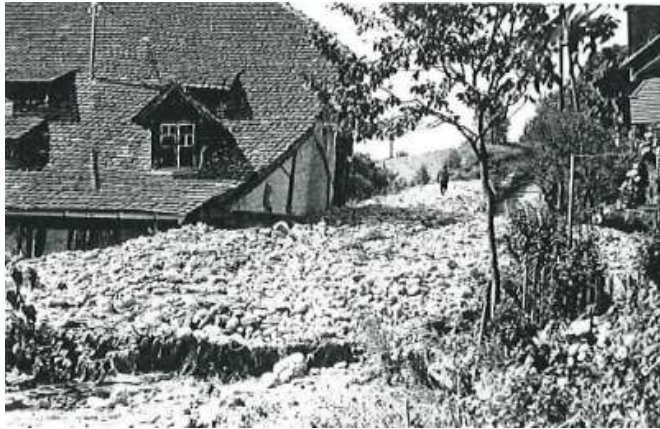
Weiter ist das Hochwasserereignis vom 20. Juli 1937 belegt, bei dem der Riderbach grosse Mengen an Geschiebe in den Siedlungsbereich transportierte und weite Flächen überdeckte.

Abbildung 1:  
Aufnahme vom 20. Juli  
1937 vom unteren Be-  
reich der Länggasse, mit  
dem Klösterli auf der lin-  
ken Seite; im Bereich des  
Klösterli sind Geschiebe-  
ablagerungen von rund 2  
m Mächtigkeit erkennbar.  
Quelle: [storme.bafu.ad-  
min.ch](http://storme.bafu.admin.ch)

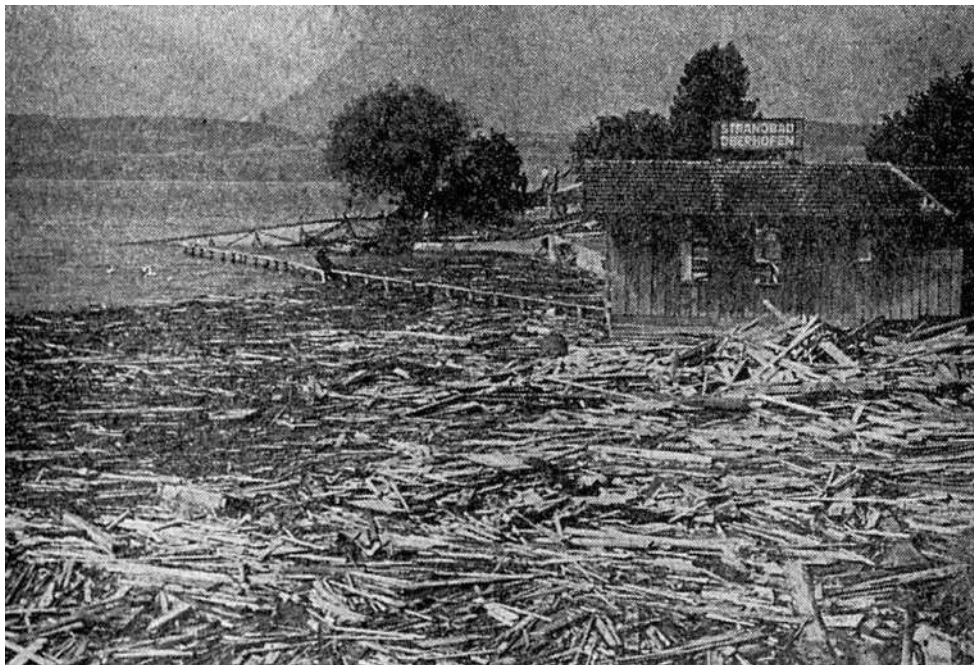
Beim Ereignis vom 26. Juli 1972 kam es erneut zu erheblichem Geschiebe-, Schutt- und Schwemmholztransport sowie zu Überflutungen bis in den Bereich des Seeufers. Gemäss Gefahrenkarte wurde dabei der gesamte Bereich vom Klösterli bis zum Strandbad durch den Riderbach überführt. Das Wasser trat aus dem Gerinne aus und floss über die Staatsstrasse Richtung See ab. Die Staatsstrasse wurde auf einer Länge von rund 300 m mit Geschiebe überdeckt, wobei lokal Ablagerungsmächtigkeiten von bis zu 3 m beobachtet wurden.

Abbildung 2:  
Massive Ablagerungen  
von Geschiebe und  
Schwemmholz im Bereich  
des Strandbads Oberhofen  
nach dem Hochwasserereignis vom 26. Juli  
1972. Ein grosser Anteil  
des Schwemmholzes  
stammt aus der damali-  
gen Sägerei im Einzugs-  
gebiet (Quelle: Thuner  
Tagblatt, 1972).

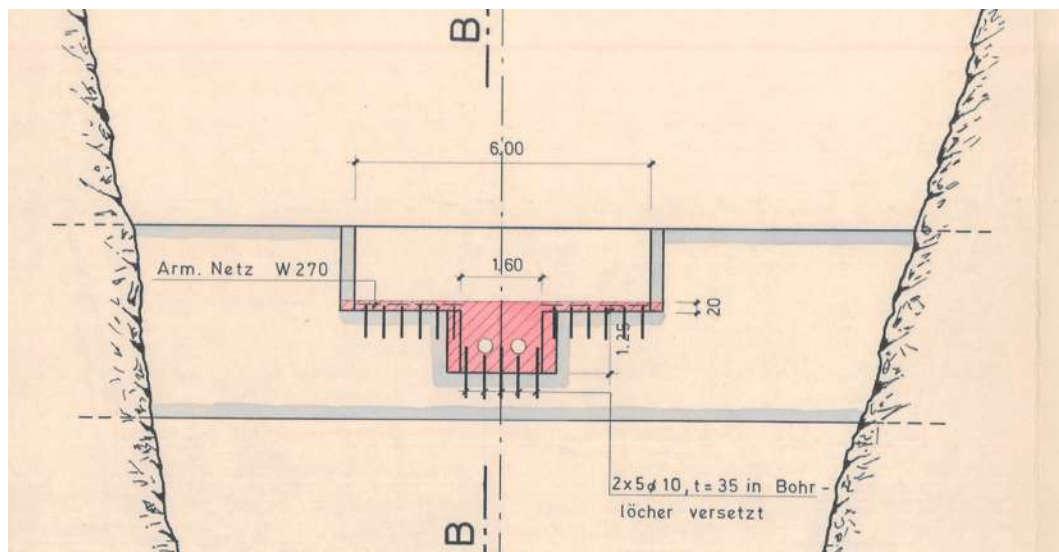
Das Baujahr der Sperren 14 und 15 ist nicht bekannt. Gemäss den Archivunterlagen der Gemeinde wurden an der Sperre 15 Ende der 1970er-Jahre Anpassungsarbeiten vorgenommen (Abbildung 17) und die Abdeckung der Sperre 14 mit Stahlblech und Beton neu gemacht. Die ursprünglichen Baupläne konnten jedoch bei Bühler + Dällenbach Ingenieure AG, Gemeinde, OIK, Staatsarchiv, Schwellenkommission nicht ausfindig gemacht werden.

Abbildung 17:  
Gemäss den Archivplänen [1] (hier Ansicht) der Gemeinde wurden Anpassungen an der Sperre 15 Ende der 70er-Jahre durchgeführt.

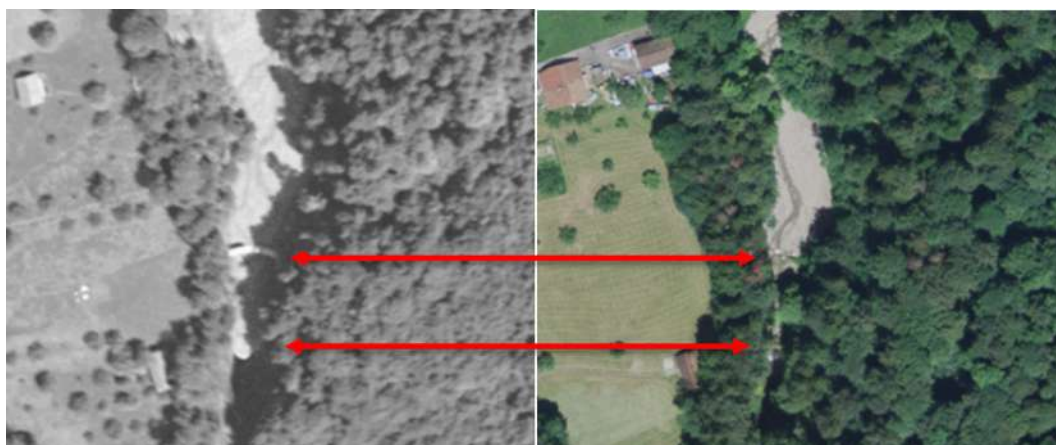
Die Sperren 14 und 15 wurden mit hoher Wahrscheinlichkeit errichtet, um die Erosion in den oberliegenden Gerinneabschnitten zu begrenzen und damit zur Stabilisierung des aktiven Bergsturzes Balmflue beizutragen. Die Analyse der Luftbilder zeigt, dass die obere Sperre Nr. 15 bereits im Jahr 1939 vorhanden war. Ältere Luftbilder sind zu unscharf, um eindeutig beurteilen zu können, ob die Sperren zu diesem Zeitpunkt bereits bestanden.

Abbildung 18:  
Die Luftbilder zeigen,  
dass die Sperren 14 und  
15 bereits im Jahr 1939  
vorhanden waren. Links:  
Luftbild von 1939; rechts:  
Luftbild von 2014.

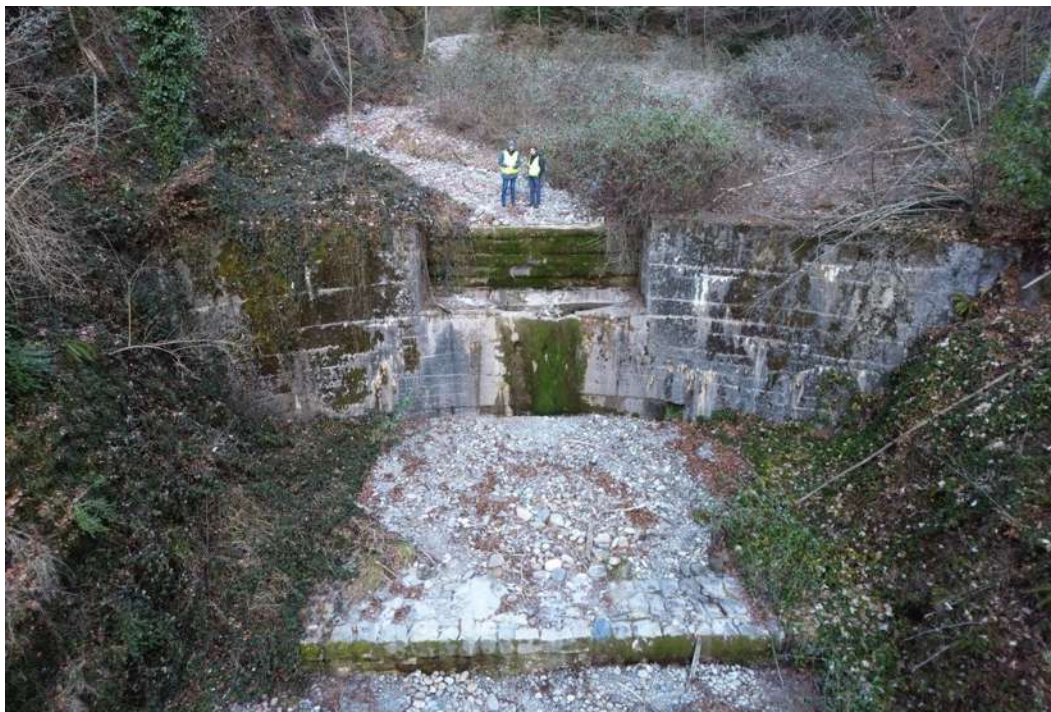
Der Ausschnitt der Sperre 15 ist mit Rundhölzern verschlossen, sodass das Wasser direkt auf die Betonfläche fällt, welche inzwischen stark ausgewaschen ist (Abbildung 20). Im Projekt von 2013 war vorgesehen, bei der ersten Sperre den Kolk abzuspitzen und neu zu betonieren ( $L = 7\text{ m}$ ,  $B = 1.5\text{ m}$ ,  $h = 0.35\text{ m}$ ). Ebenfalls ist der Kantenschutz (LNP 100/100) zu erneuern.

Abbildung 19:  
Blick auf die Sperre Nr.  
15 mit Vorsperre (Blick  
gegen die Fliessrichtung).  
Quelle: Flussbau AG  
SAH.

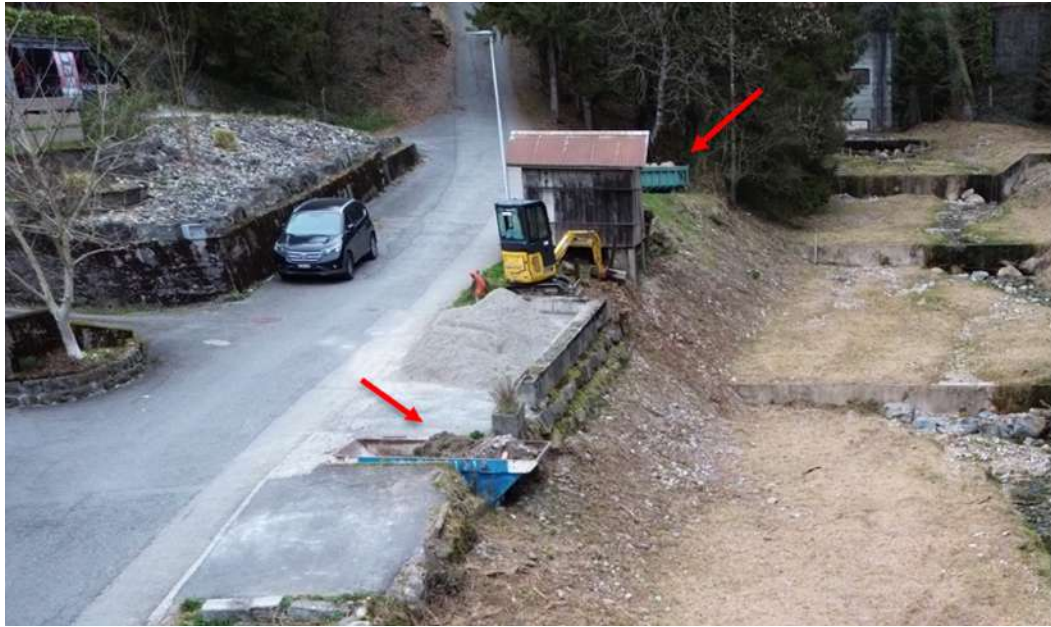
Abbildung 25:  
Blick auf die Mulden gegen die Fliessrichtung.  
Quelle: Flussbau AG SAH.

Zudem ist zu prüfen, ob das Lagern der Mulden in Gewässernähe bzw. innerhalb des Gewässerraums zulässig ist.

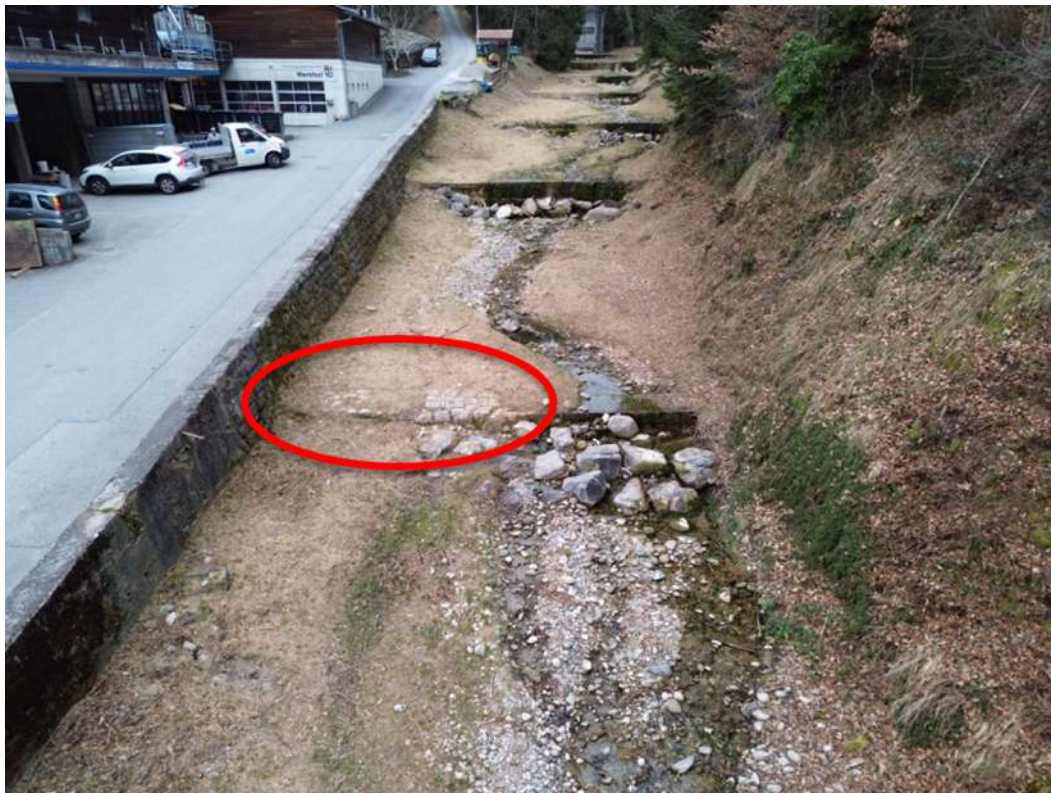
Die bestehenden Schwellen weisen unterschiedliche Höhen auf. Im Kolkbereich fast aller Schwellen wurden Blöcke eingebaut, vermutlich zur Energievernichtung und zur Begrenzung der Kolkbildung. Zudem sind stellenweise Reste von Pflasterungen erkennbar.

Abbildung 26:  
Blick gegen die Fliessrichtung auf einen Rest der best. Pflasterung.  
Quelle: Flussbau AG SAH.

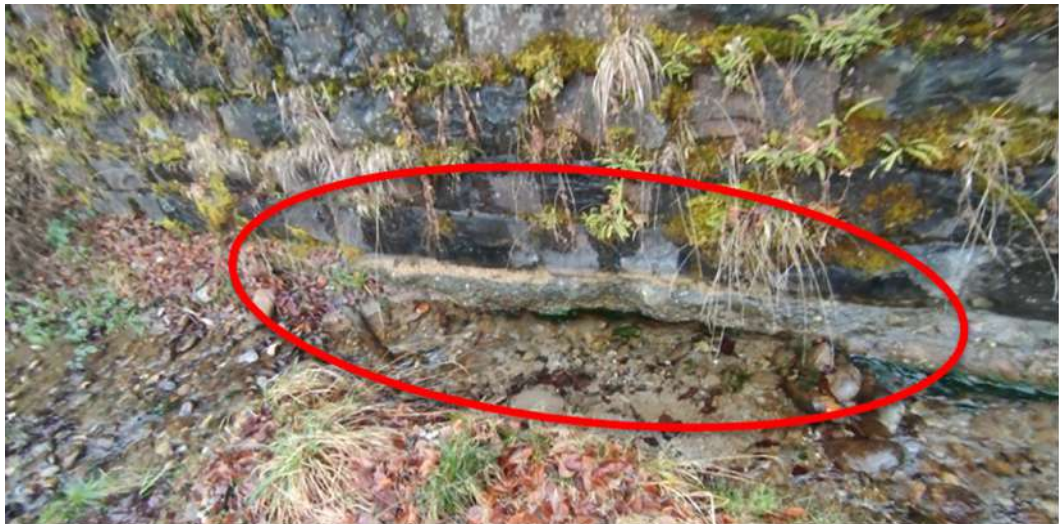
Linksufrig ist das Ufer unmittelbar unterhalb der Schwelle im Bereich des Fussgängerstegs unterspült, wobei die Foundation lokal freigelegt ist. Die Ufermauer ist vermutlich als Schwergewichtsmauer ausgebildet und weist eine nur gering ausgebildete bzw. flach gegründete Foundation auf. Aufgrund der Unterspülung ist die ursprüngliche Einbindung der Foundation teilweise verloren gegangen. Die Ufermauer befindet sich daher lokal in einem grenzwertigen Gleichgewichtszustand, wobei bereits geringe zusätzliche Einwirkungen (z. B. Hochwasserereignisse) zu einer Destabilisierung führen können. Gemäss historischen Luftbildern ist die Ufermauer mindestens seit 1954 nachweisbar. Aufgrund der begrenzten Bildauflösung älterer Aufnahmen kann jedoch nicht ausgeschlossen werden, dass die Mauer älter ist.

Abbildung 29:  
Blick auf die linksufrige  
unterspülte Ufermauer  
(Fliessrichtung von links  
nach rechts). Quelle:  
Flussbau AG SAH.

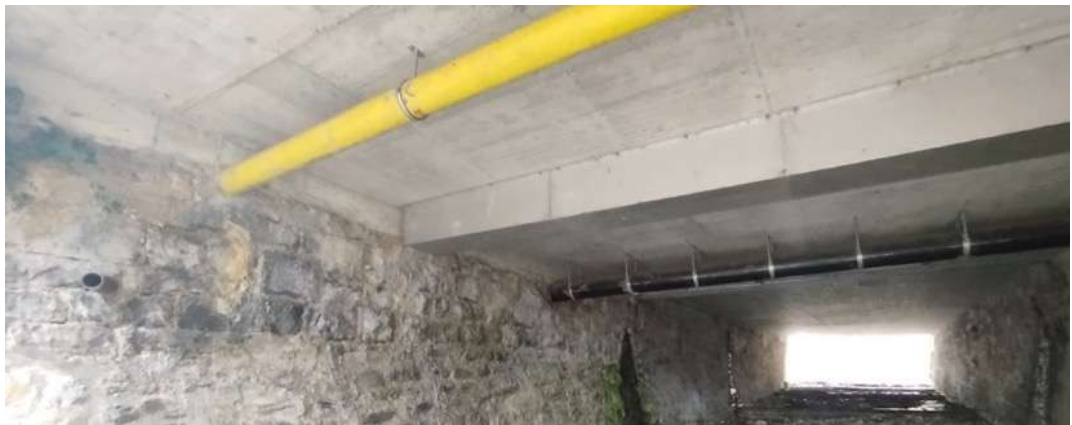
Abbildung 32:  
Blick gegen die Fliessrichtung im Durchlass Blochstrasse. An der Decke sind verschiedene Werkleitungen befestigt.  
Quelle: Flussbau AG SAH.

Zur Reduktion dieses Risikos sind geeignete Massnahmen vorzusehen. Entweder sind die Leitungen durch eine glatte Verkleidung (z. B. Schalung) so auszubilden, dass kein Treibgut hängen bleiben kann, oder sie sind in die Brückenplatte zu integrieren bzw. seitlich aus dem Durchlassbereich zu verlegen.

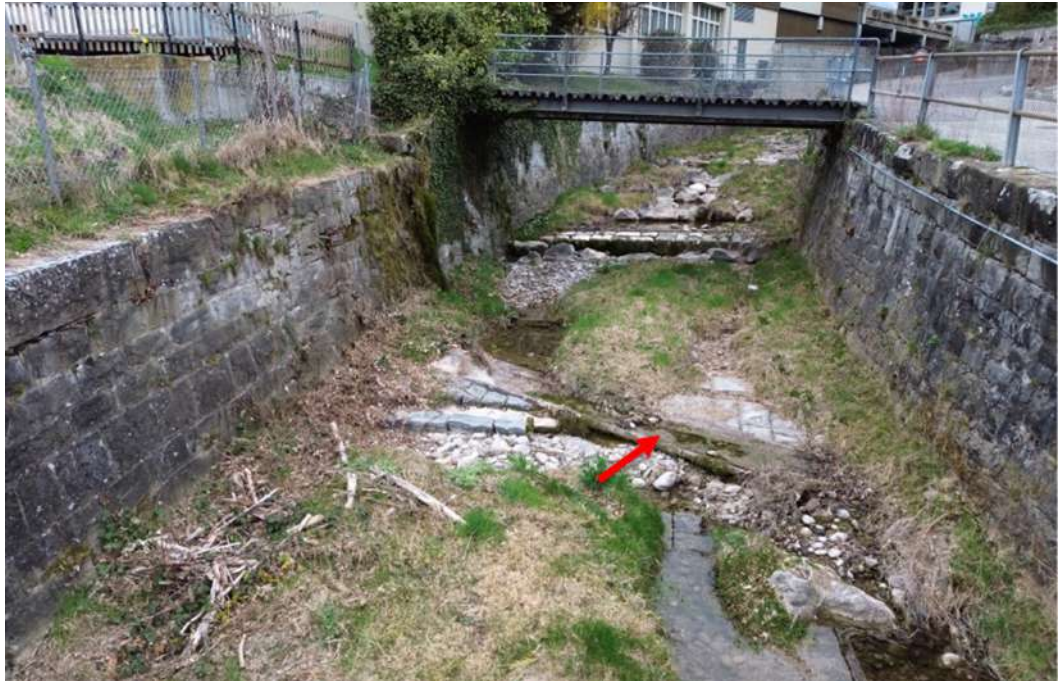
Abbildung 35:  
Ein unbekannter Beton-  
streifen quert die Sohle.  
Blick gegen die Fliess-  
richtung. Quelle: Fluss-  
bau AG SAH.

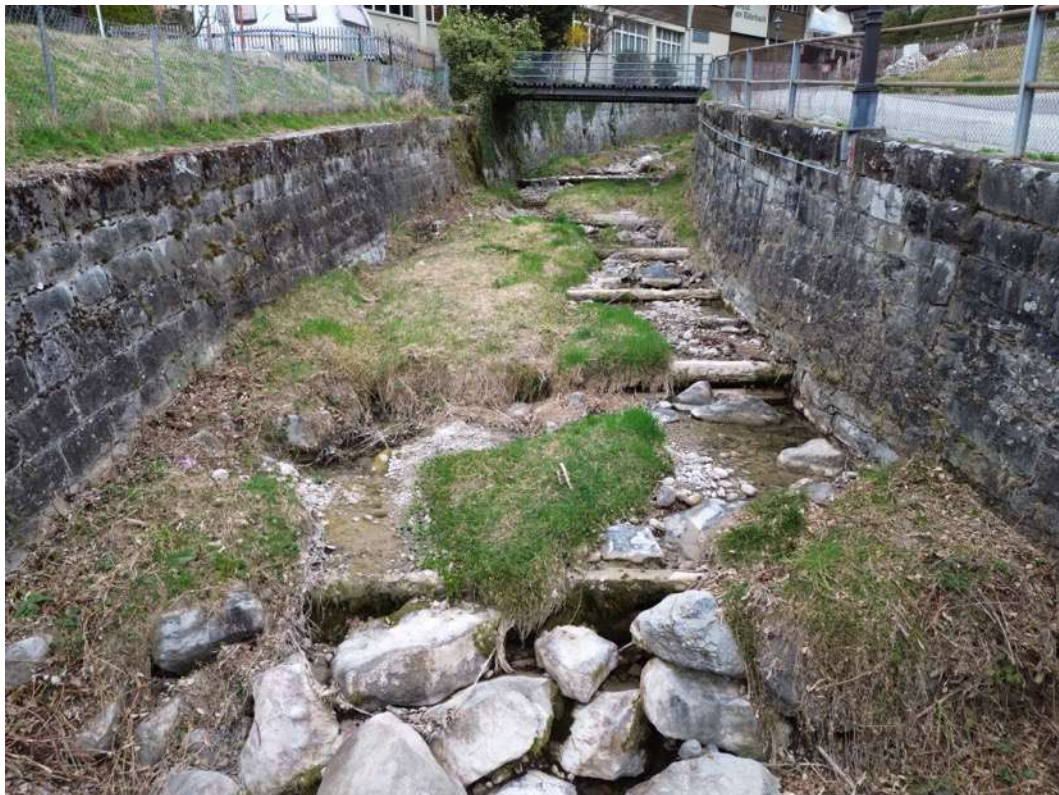
Die Schwellen zeigen ein heterogenes Erscheinungsbild. Es kommen unterschiedliche Bauweisen zur Anwendung, darunter Rundhölzer, Blöcke sowie gepflasterte Querstreifen, die sich in einem unterschiedlichen Zustand befinden. Teilweise sind grössere, überwachsene Auflandungen vorhanden. Die Ufermauern weisen lokal ausgewaschene Fugen im Mauerwerk auf.

Abbildung 36:  
Allgemeines Erschei-  
nungsbild des Gerinnes  
im Abschnitt Trafostation-  
Staatsstrasse. Blick ge-  
gen die Fliessrichtung.  
Quelle: Flussbau AG  
SAH.

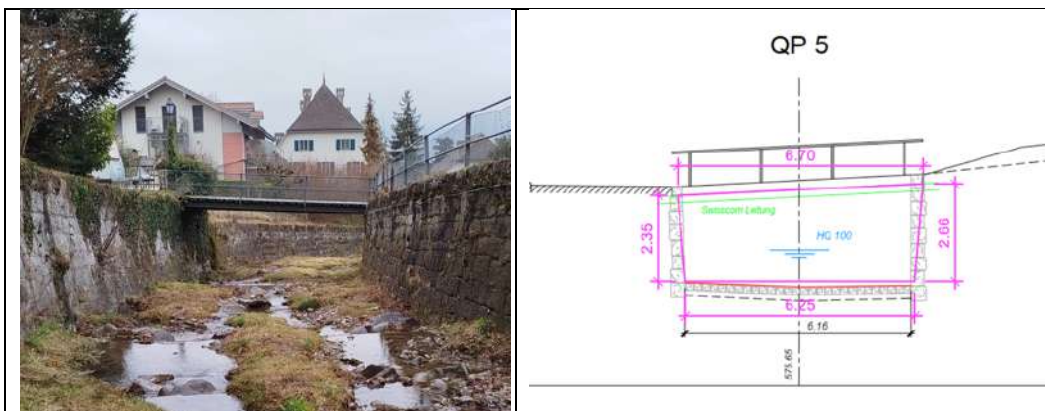
Projekt 2013 : 14.8 m<sup>2</sup>  
 Aufnahme 2026: 16.2 m<sup>2</sup>  
 → Abweichung +10% da Swisscomleitung nicht mehr vorhanden

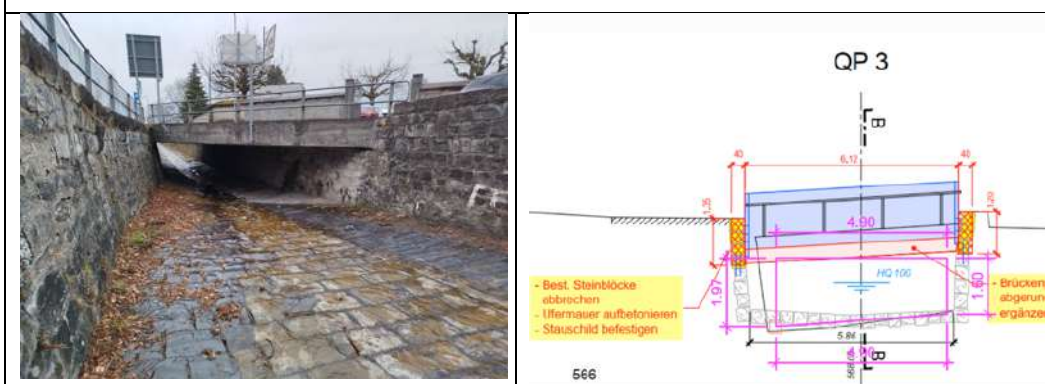
Projekt 2013: 9.1 m<sup>2</sup>  
 Aufnahme 2026: 8.7 m<sup>2</sup>  
 → Abweichung -5%

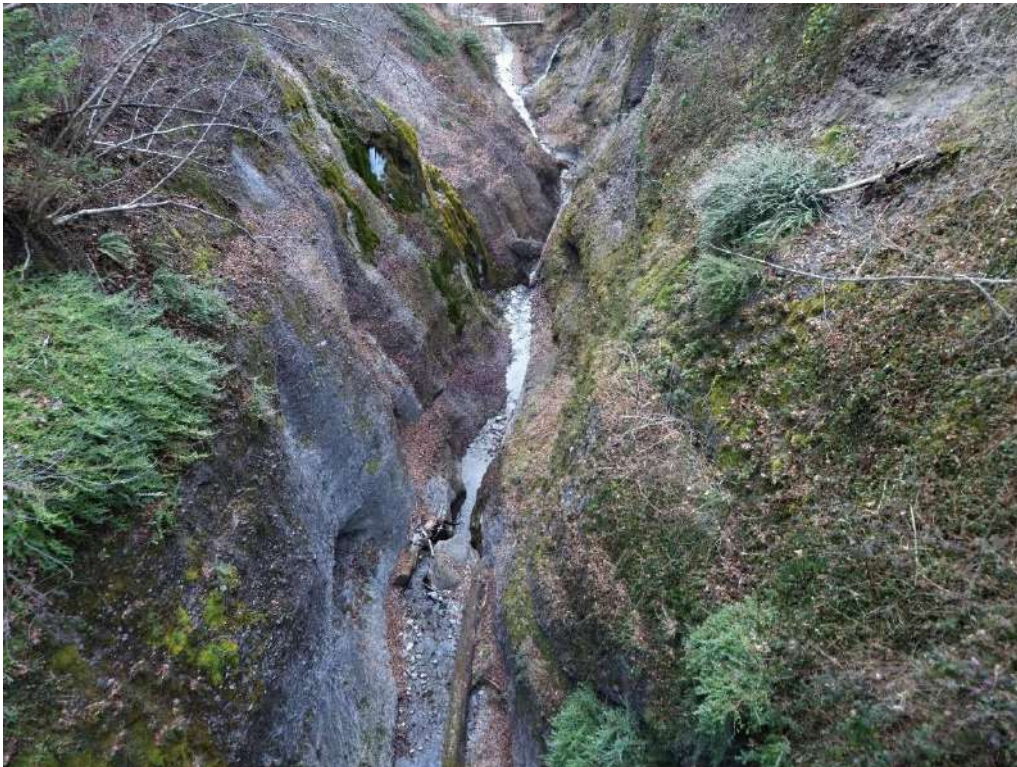
Wenig oberhalb des Geschiebesammlers verläuft der Riderbach durch eine schluchtartige Strecke zwischen Kote 611 und 640 (vgl. Abbildung 2). Aufgrund der vorliegenden Bildaufnahmen [5] wird eine Verklausung durch Schwemmholtz in diesem Abschnitt als mögliches Szenario vermutet. Eine solche Verklausung könnte einen Rückstau verursachen. Ein plötzlicher Durchbruch einer solchen Verklausung könnte hohe Abflüsse generieren, welche mit hohen Geschwindigkeiten den Sammler erreichen. Überlegungen zu solchen oder ähnlichen Prozessabläufen im Gerinne des Riderbachs sind in [1] und [2] nicht dokumentiert.

Abbildung 2: Schluchtartiger Abschnitt des Riderbachs in Oberhofen. Quelle Foto: [5]

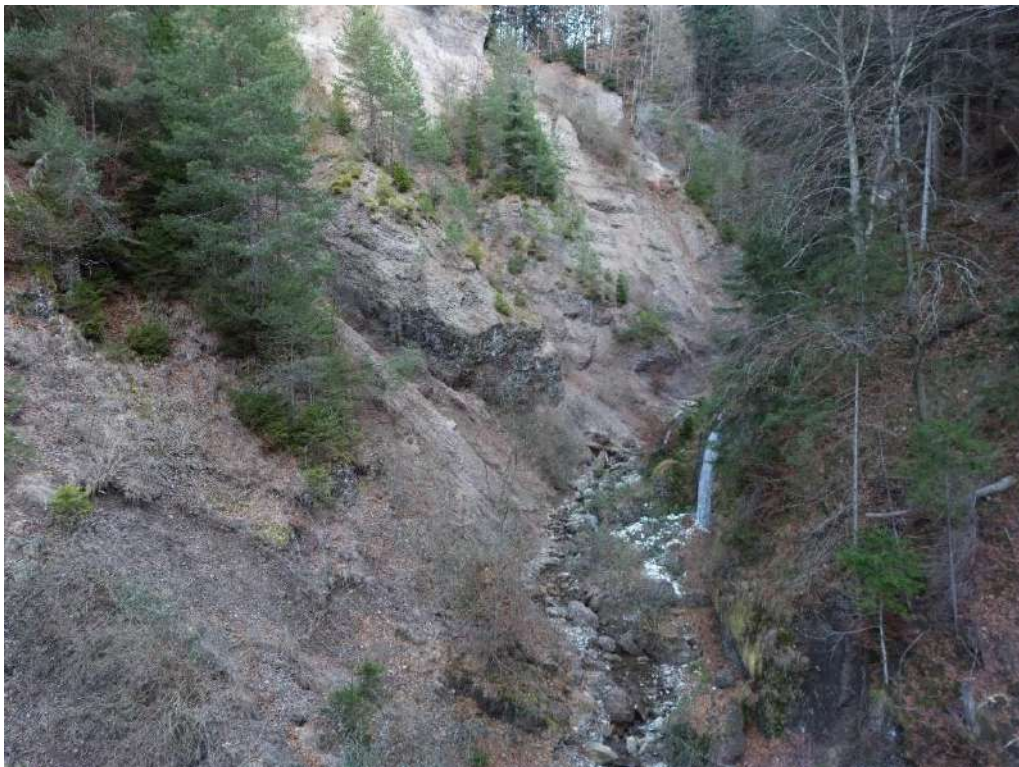
Eine Analyse der Luftbilder zwischen 2007 und 2025 zeigt, dass es im Bereich Balmflue Böschungs-rutschungen gab, die sich teilweise durch Bewuchs wieder etwas stabilisiert haben (Abbildung 3 und Abbildung 4). Weitere Böschungs-rutschungen sind auf den Luftbildern im Bereich des Rutschgebiet «Im Grabe» auszumachen.

Abbildung 3: Gerinne des Riderbachs im Bereich der Sackung. Quelle: [5]

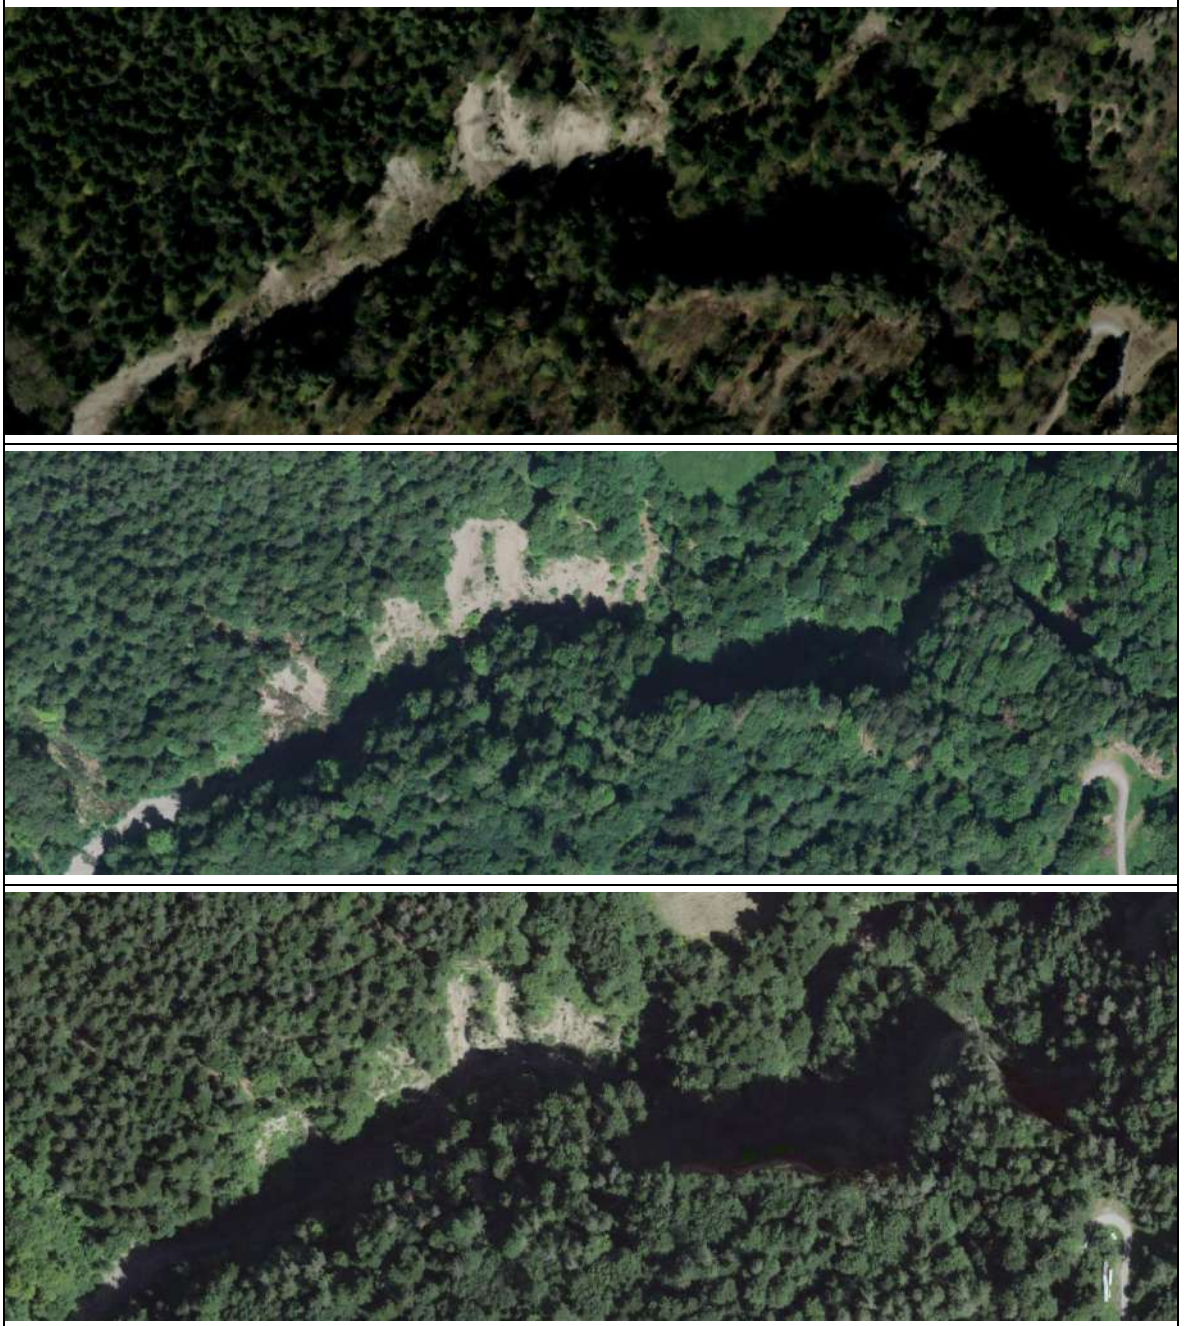
Abbildung 4: Luftbild Riderbach im Bereich der Sackung von 2010 (oben), 2013 (mitte) und 2024 (unten) in der Gemeinde Oberhofen. Quelle: swisstopo [3].

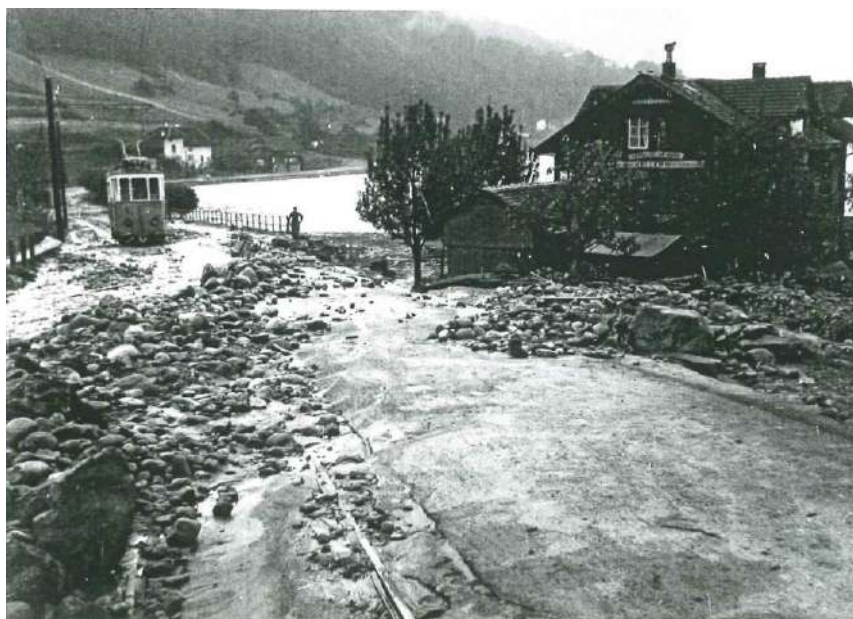
Beim **Murgangereignis von 1937** brach der Riderbach aus dem Bachbett und überführte das Gebiet vom Klösterli bis hinunter zum Strandbad mit Schutt und Schlamm (vgl. Abbildung 5). Beim Klösterligebäude betrugen die Ablagerungen bis zu 4 m. [4]

Abbildung 5: Foto des Murgangereignisses von 1937 im Bereich der Staatsstrasse. Quelle: [4].
